## Rapport de visite

### Visite du 18 mars 2020

#### Lieu : La gilaudais à La Baussaine

Lecture de bâti d'un bâtiment situé au lieu-dit La Gilaudais sur la commune de La Baussaine.

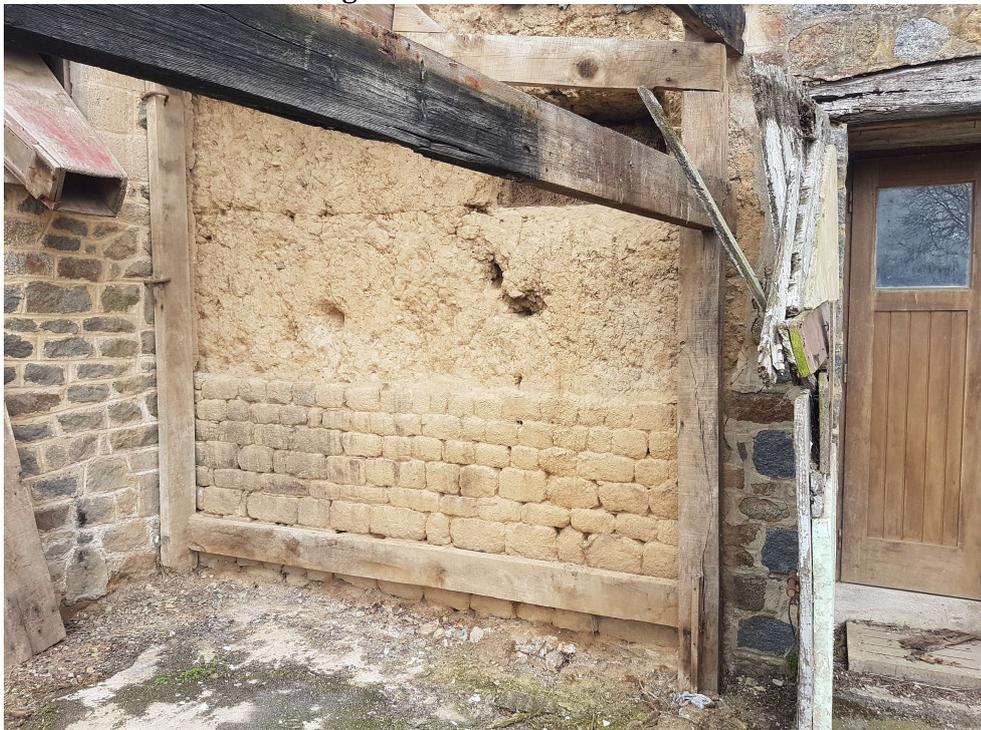
*A gauche, le solin d'origine du bâtiment constitué de pierre de granite soigneusement taillées et appareillées avec un mortier de terre. A droite, le chaînage de la porte sud, plus récente, constitué de pierres de moellons appareillés d'une façon plus grossière avec un mortier hydraulique.*

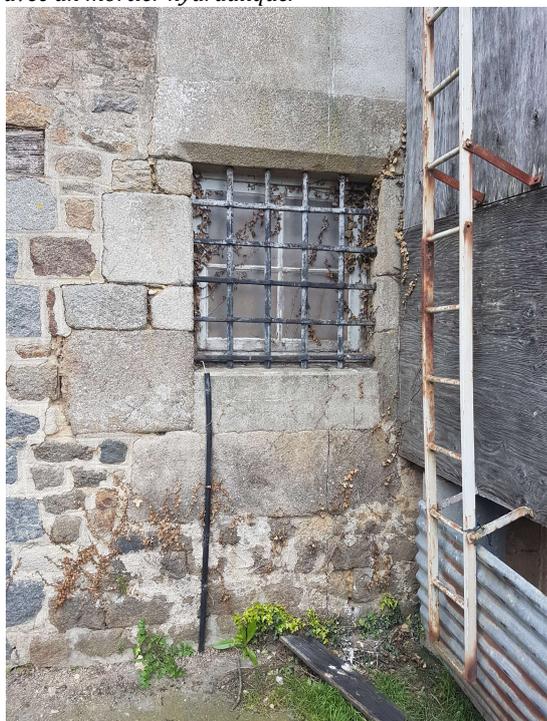
*Fenêtre sud remaniée à plusieurs reprises avec l'utilisation de pierres de réemploi (chanfreins des chaînages non alignés) et partiellement obstruée par un coulage de ciment.*

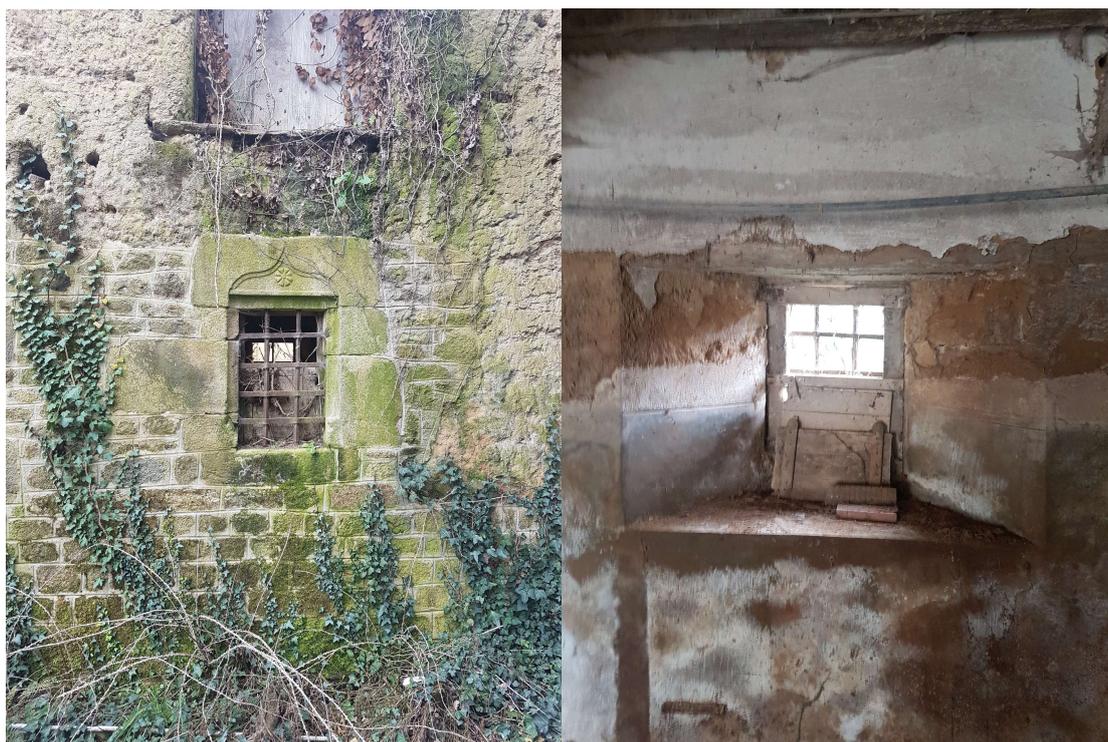
*Fenêtre nord, le linteau délardé en accolade (typique de la période de construction) présente une sculpture soignée. A noter que toutes les ouvertures d'origine possèdent une grille traduisant une volonté de protéger des richesses. A l'intérieur, un ébrasement large permet de maximiser la lumière dans la pièce.*

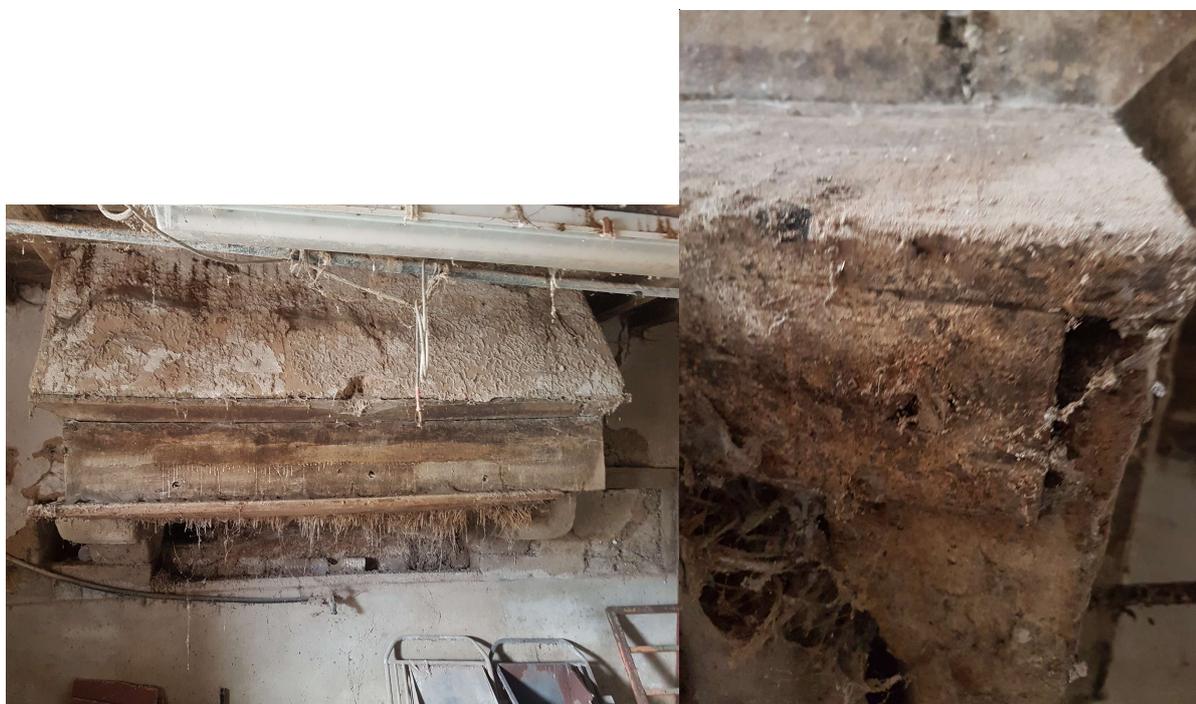
*Grande cheminée, typique d'une pièce d'habitation (trop soignée pour une cheminée d'usage agricole) et présentant des assemblages à tenon mortaise typique de la première moitié du XVIIème siècle.*

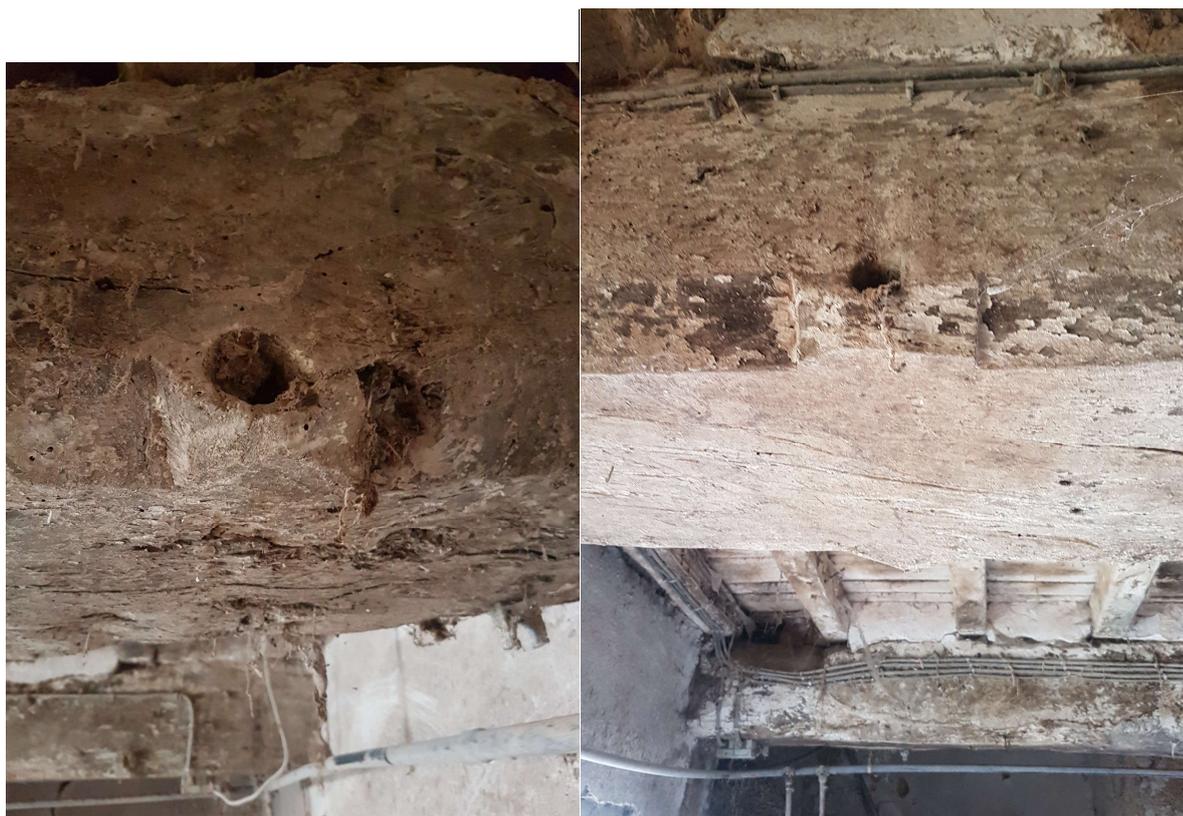
*Le plancher intermédiaire est constitué d'un plafond dit à la française dont les poutres porteuses sont percées de trous à environ 1 pied du mur. Ces trous sont soulignés par un délardage en pointe de diamant du chanfrein. Ce détail, très rare, est le vestige d'un système de portique qui permettait de présenter les toiles à vendre. Ce système était prévu dès la conception du bâtiment et dénote un usage spécifique au négoce de toile dans cette pièce.*

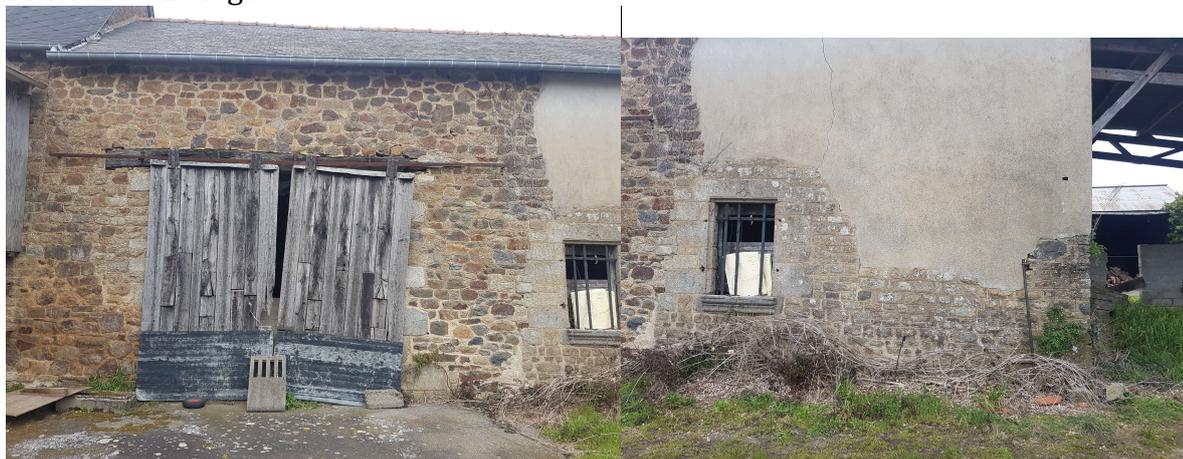
*La lecture de la façade est relativement complexe mais révèle au moins 3 périodes d'interventions différentes : une partie XVIIème avec la fenêtre d'origine et la maçonnerie en granit gris taillé grossièrement, une reconstruction en moellons de champs dont une partie est hourdée à la terre et l'autre (percement de la porte de grange) semble hourdée avec un mortier hydraulique (à confirmer avec un contrôle destructif). La porte de grange date à priori du début du XXème siècle*

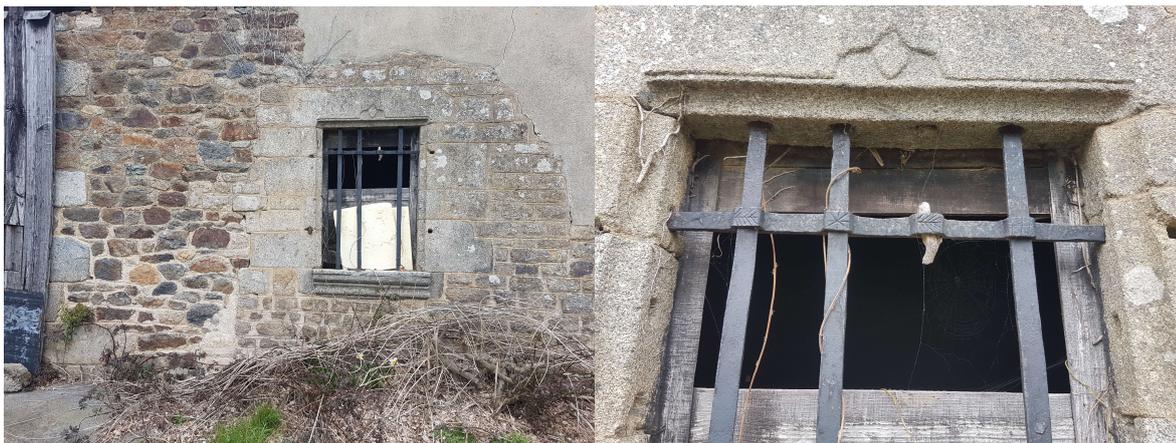
*La fenêtre de la façade sud dont le linteau est déladé en accolade avec un macaron est protégée par une grille présentant des décors intéressants.*

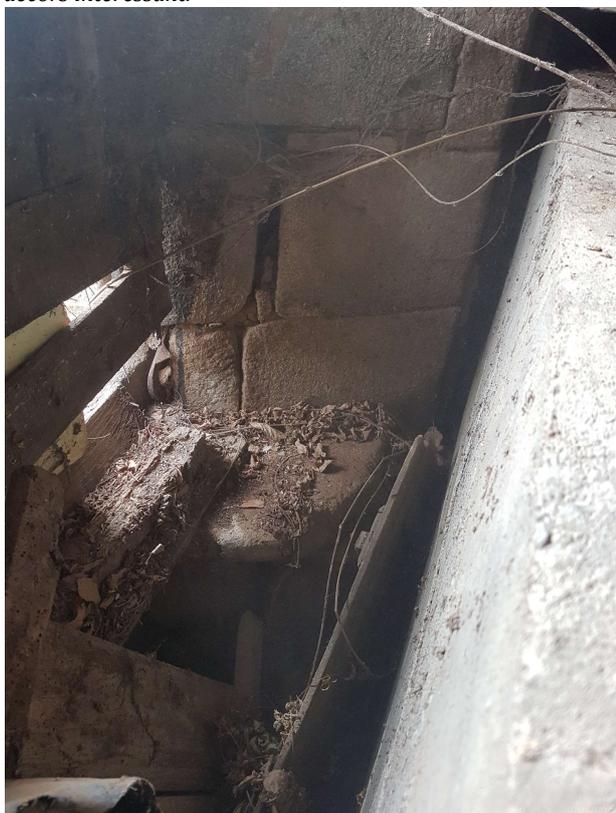
*Cette fenêtre, à l'intérieur, est agrémentée de deux coussièges. Ces éléments sont assez caractéristiques des habitations nobles ou de commerçants riches. Le caractère noble du premier maître d'ouvrage est cependant à écarter pour différentes raisons notamment l'absence totale de traces d'une tour d'escalier hors œuvre.*

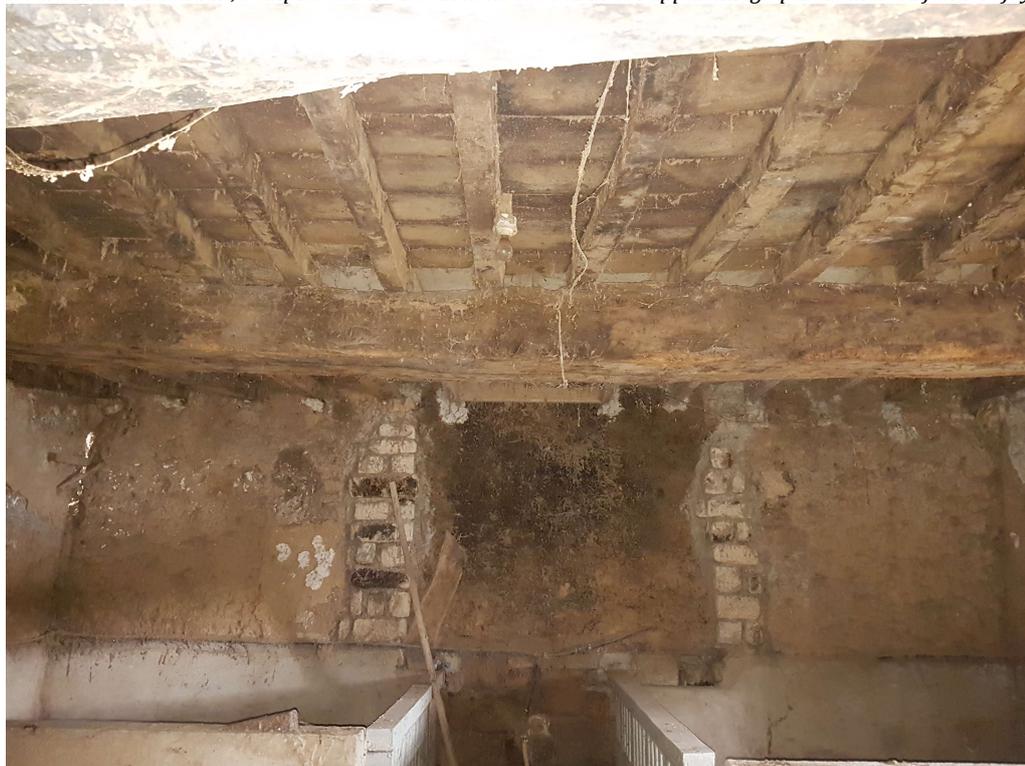
*A l'intérieur, on distingue encore de nombreuses autres traces d'une ancienne pièce de vie : enduit de terre badigeonnés, plafond à la française, coussièges, cheminée, ...*
