## Rapport de visite

### Visite du 18 mars 2020

#### Lieu : La gilaudais à La Baussaine

Lecture de bâti d'un bâtiment situé au lieu-dit La Gilaudais sur la commune de La Baussaine.

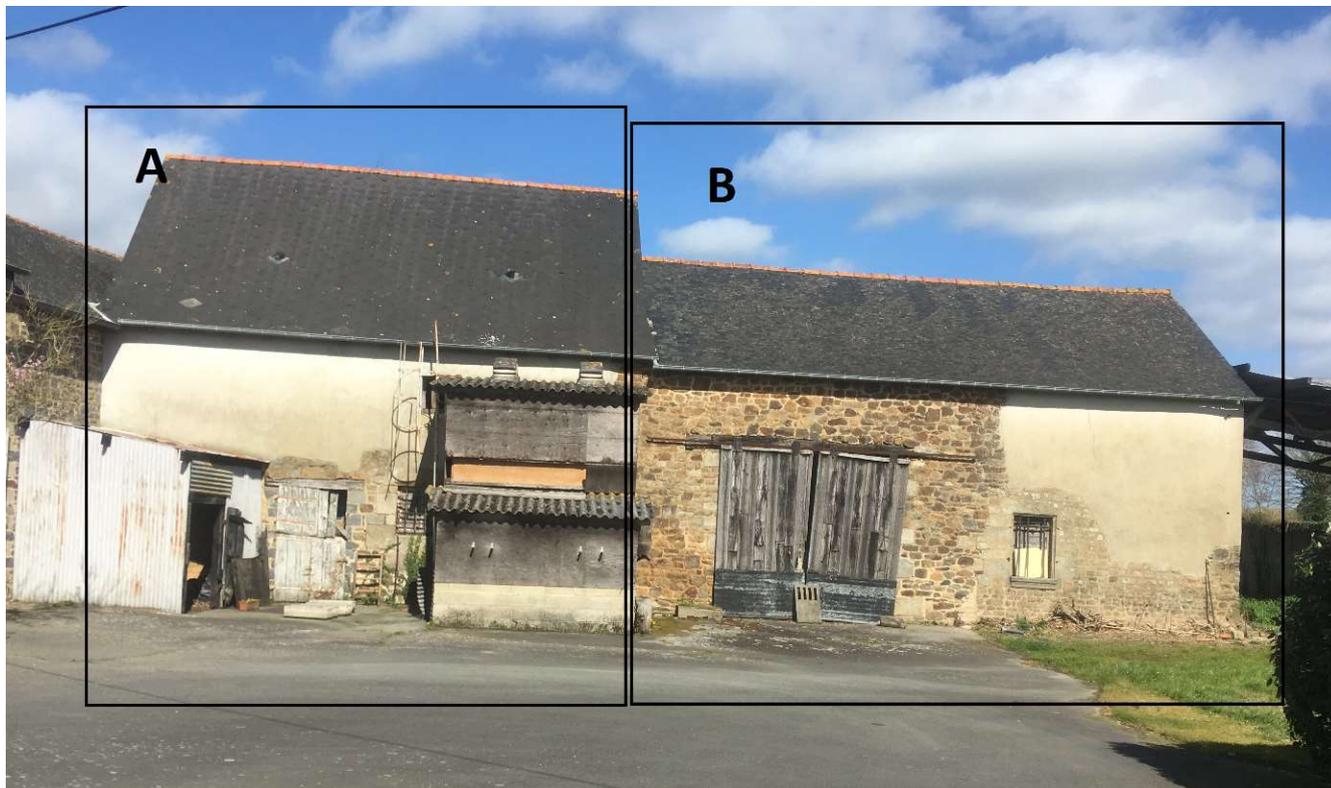
Le bâtiment est divisé en deux parties.

Pour simplifier l'analyse du bâtiment on peut le diviser en deux parties distinctes :

Partie A

Partie B
